INSTITUCION SOLICITANTE: *Municipalidad de Guatuso (Provincia: Alajuela)*

1. DESCRIPCIÓN DEL EVENTO:

2. UBICACIÓN DE AFECTACIONES QUE REQUIEREN INTERVENCIÓN: *A continuación, se indican las ubicaciones y se enumeran por orden de prioridad.*

Mapa 1. Ubicación de la afectación en el camino 2-15-013.

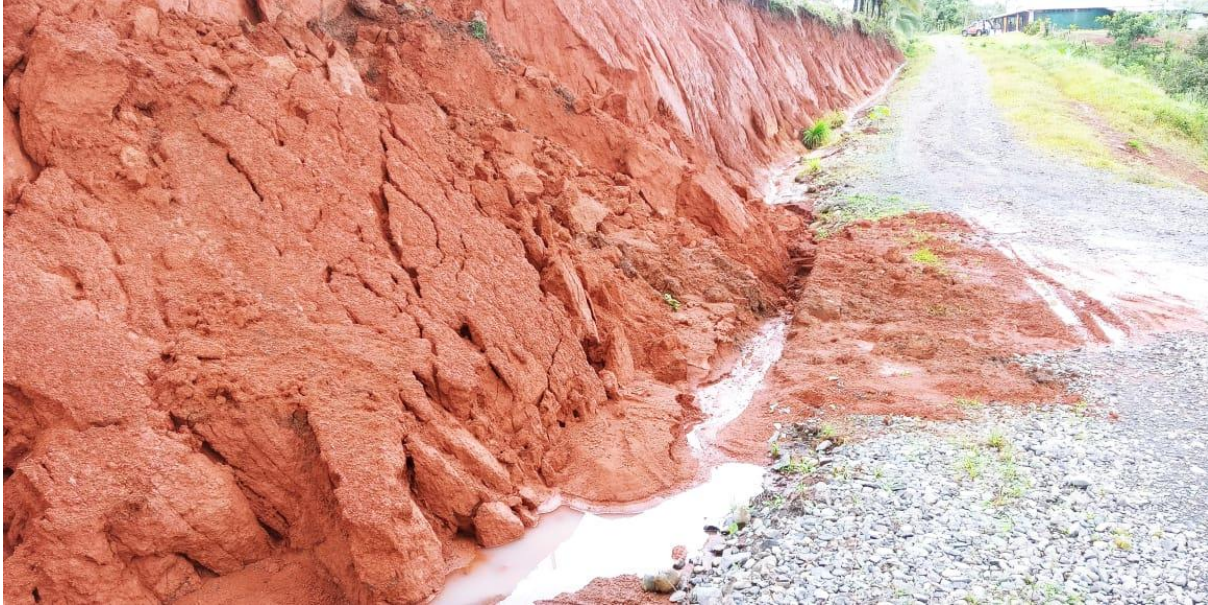
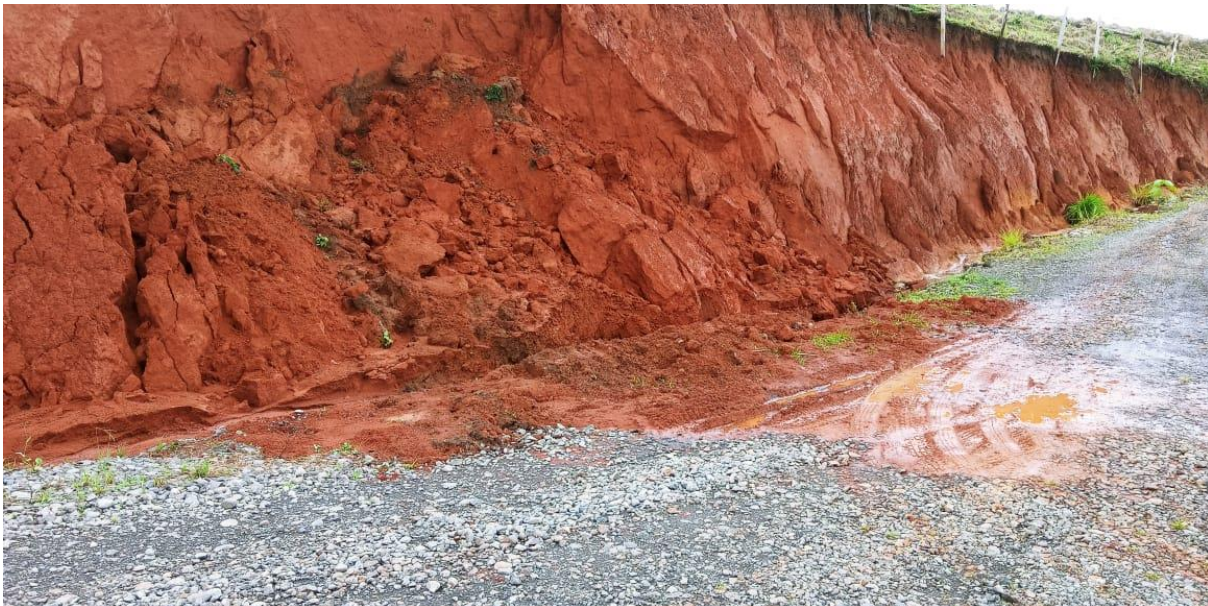
Con respecto a esta solicitud de intervención; específicamente, el incidente que ocurrió fue el siguiente: producto de las fuertes lluvias hubo una serie de deslizamientos en la parte alta del camino. Estos deslizamientos imposibilitan completamente el paso entre las comunidades de Amapola y Quebradón – Pejibaye. Este camino es el único que brinda acceso a las fincas y viviendas ubicadas en ese sector.

1. Estado del sitio en el camino 2-15-013.

En el sitio mencionado lo que se requiere es realizar la conformación de taludes, remoción de escombros y canalización de la escorrentía superficial. Con esto se pretende mejorar dicho camino, facilitar su acceso a los pobladores y pequeños productores y evitar futuros deslizamientos que atentarian contra la integridad de las personas y animales.

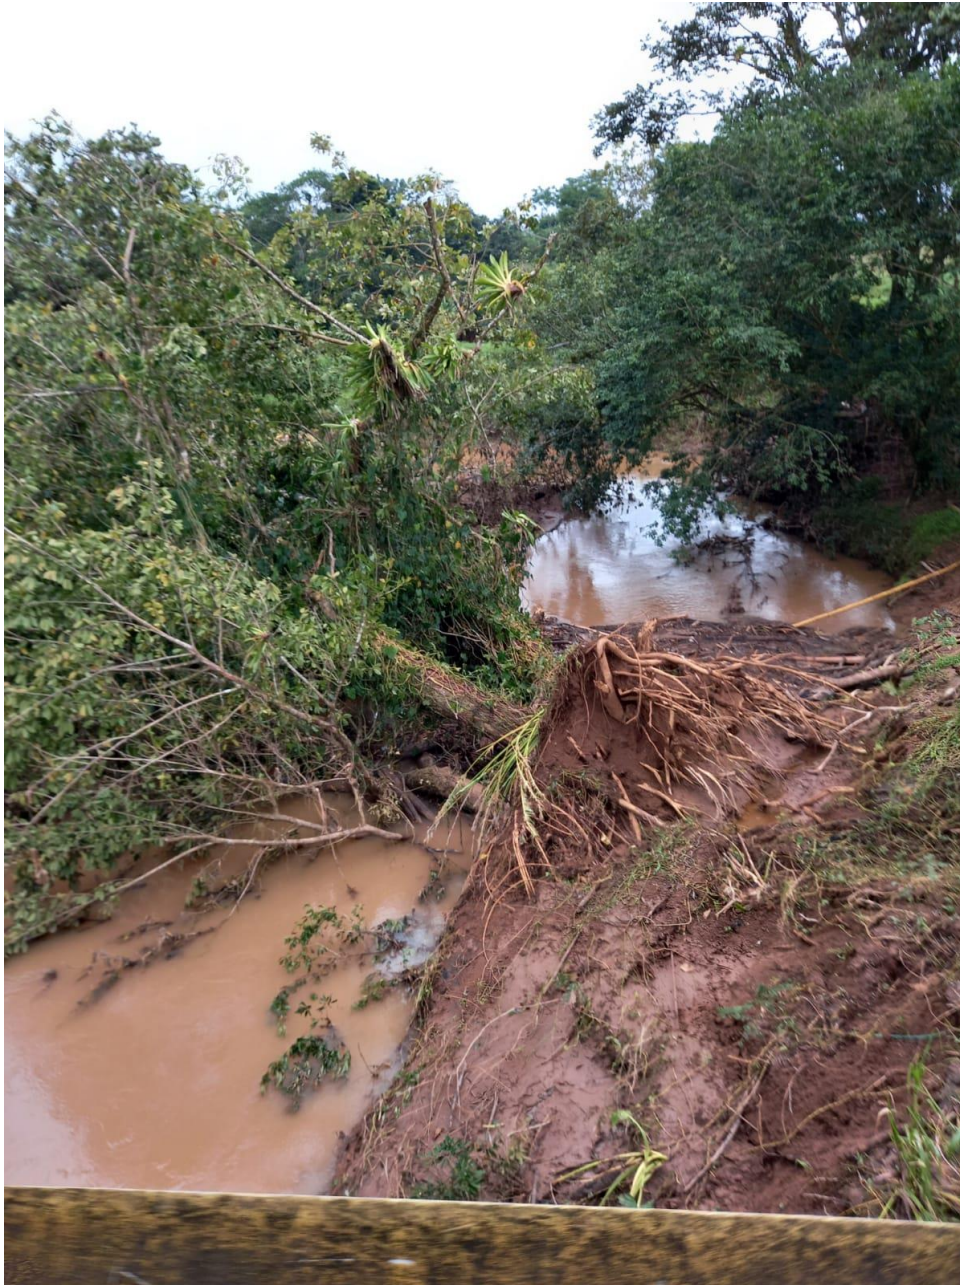
En el sector de El Edén, el Río La Cucaracha socavó las raíces de un árbol de gran tamaño el cual está realizando un represamiento en el cauce. Adicionalmente se han acumulado troncos y otros materiales que necesitan ser removidos con una excavadora.

1. Estado del sitio en el Río La Cucaracha.
